Feuerprobe bestanden

METALL-IBC Ein Vergleichstest mit Kombi-IBC belegte die Standsicherheit sowie die Wirksamkeit der Lüftungs- und Sicherungseinrichtungen von IBC aus Metall. Die Ergebnisse der Brandprüfung bei der BAM.

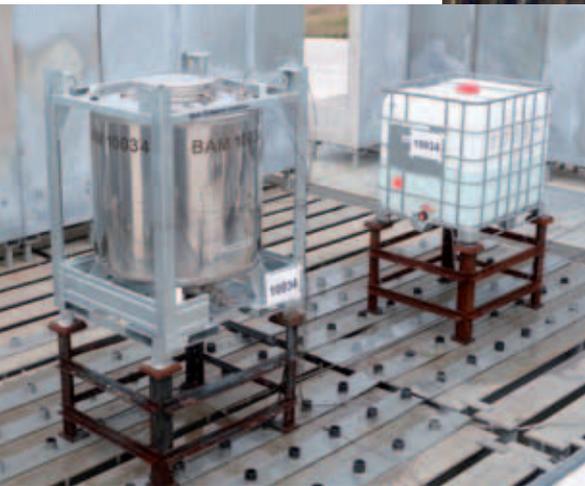
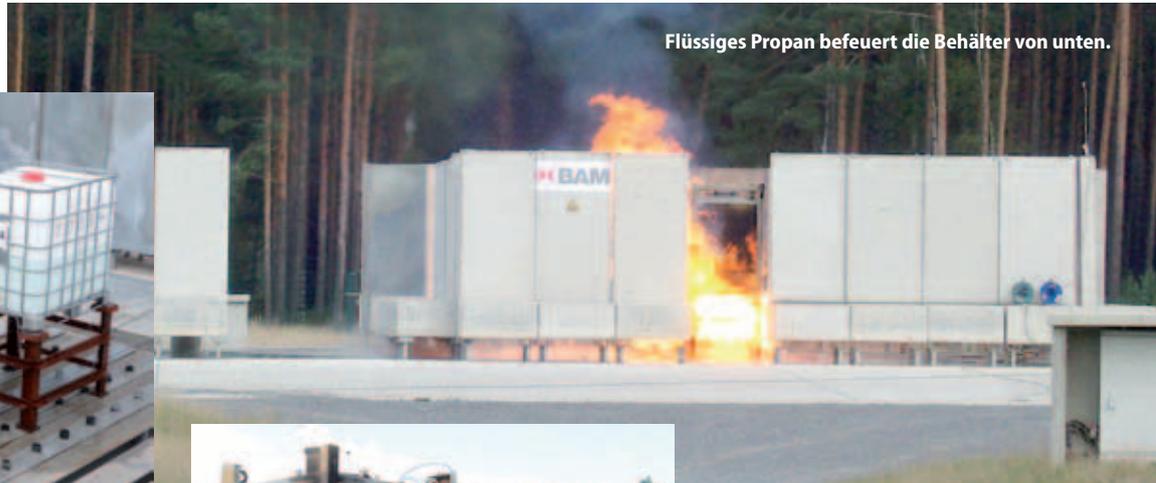
Die beiden Prüflinge vor dem Versuch über den Brennerdüsen im Prüfstand.

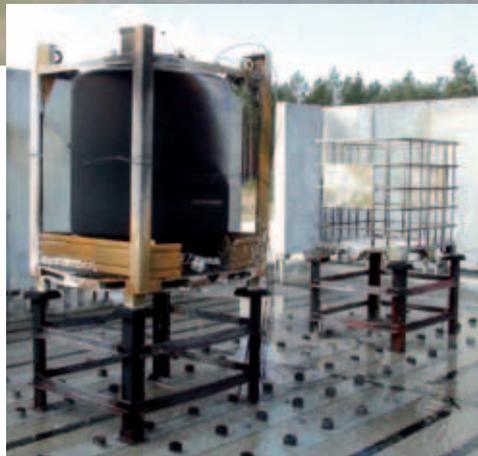
Flüssiges Propan befeuert die Behälter von unten.

Die Metallausführung hat standgehalten, beim Kombi-IBC steht nur noch der Käfig.

Wie erwartet stiegen in den metallenen Containern Temperatur und Druck nach dem Start des Versuchs schnell an. Bei der kubischen Ausführung reagierte nach 1:20 Minuten die Lüftungseinrichtung. Durch die folgende Druckentlastung schlug die Flamme in den Behälter und entzündete das Ethanol-Luft-Gemisch. Dessen Verbrennung erzeugte schlagartig hohen Druck, der aber durch

Der Metall-IBC hat die Brandbelastung gut überstanden.

die Lüftung sicher nach außen abgeleitet wurde. Der restliche Behälterinhalt verdampfte im Lauf des Versuchs vollständig. Beim zylindrischen IBC sprach nach 6:45 Minuten die Schmelzsicherung an, und die Dichtung des Mannlochdeckels verbrannte. Dies sorgte für eine sichere Druckentlastung über die gesamte Dauer des Versuchs. Im Bereich der Auslaufarmatur kam es zu Undichtigkeiten, da auch dort die Dichtungen verbrannten. Die Menge des ausgetretenen Füllgutes war laut BAM-Gutachten jedoch vernachlässigbar gering. Die Standsicherheit beider IBC-Ge-

stelle war auch nach Abschluss des 30-minütigen Brandversuchs nicht gefährdet, die vier Standfüße hatten ihre Form behalten. Bei den gleichzeitig getesteten Kombi-IBC schmolz die Kunststoffblase schon wenige Sekunden nach Versuchsbeginn im Bereich einer unteren Ecke. Dadurch floss das gesamte Füllgut in kurzer Zeit aus. Da der Prüfstand mit Wasser gefüllt war, gab es keine sichtbare großflächige Verbrennung des Ethanol. Die hohe Wärmebelastung durch Kerosin- oder, wie im Versuch, Propanfeuer führt bei metallenen dicht verschlossenen Umschließungen in der Regel zum Bersten des Behälters. „Dies wurde im Versuch durch die Lüftungseinrichtung“ beziehungsweise „durch die Schmelzsicherung und die Mannlochdeckeldichtung sicher verhindert“, folgern die Experten der BAM in ihren beiden Gutachten. Und weiter: „Der Metall-IBC hat die 30-minütige Brandbelastung ohne zu bersten überstanden und dabei seine Standsicherheit nachgewiesen.“ **gh**
